# DAQ

## Tag check

# 問題I

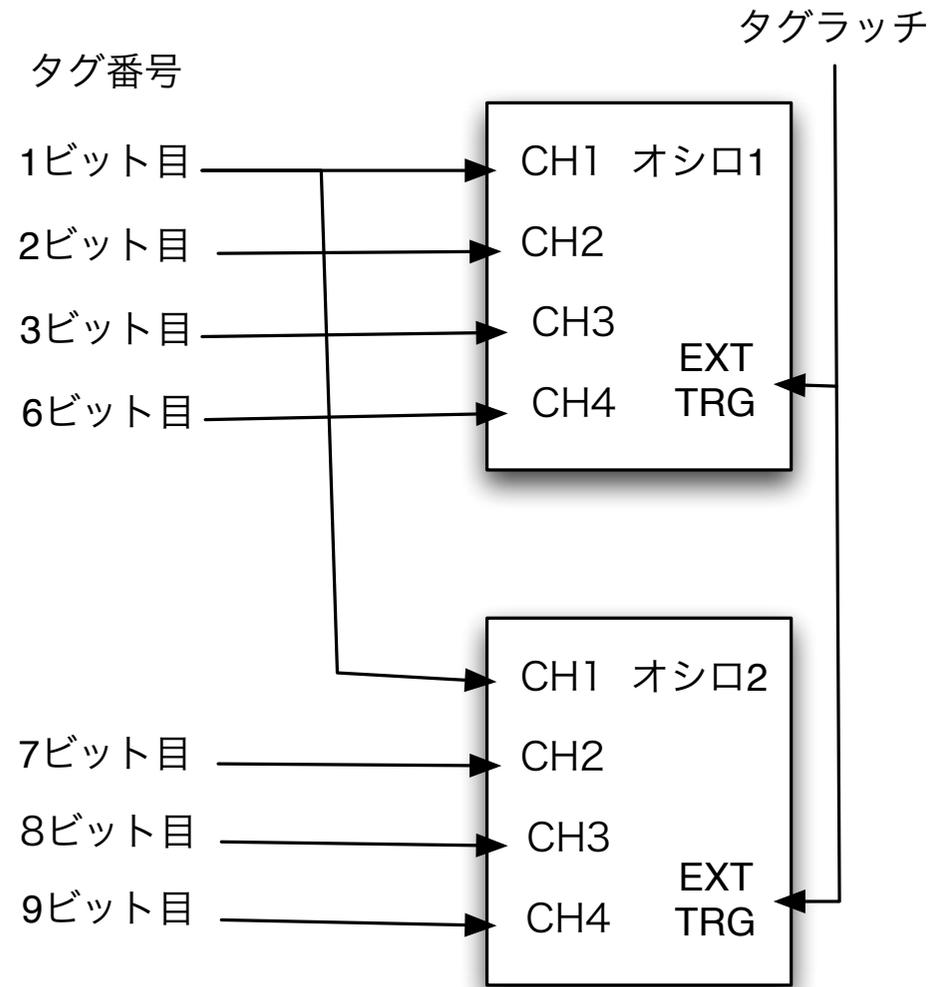
# 作業 1

- NU2のUW-FADCに配っているタグの各ビットの信号をオシロで確認
- トリガーはUW-FADCに配るタグをラッチするタイミング
- エラーが出たイベントのタグ信号をオシロでチェック

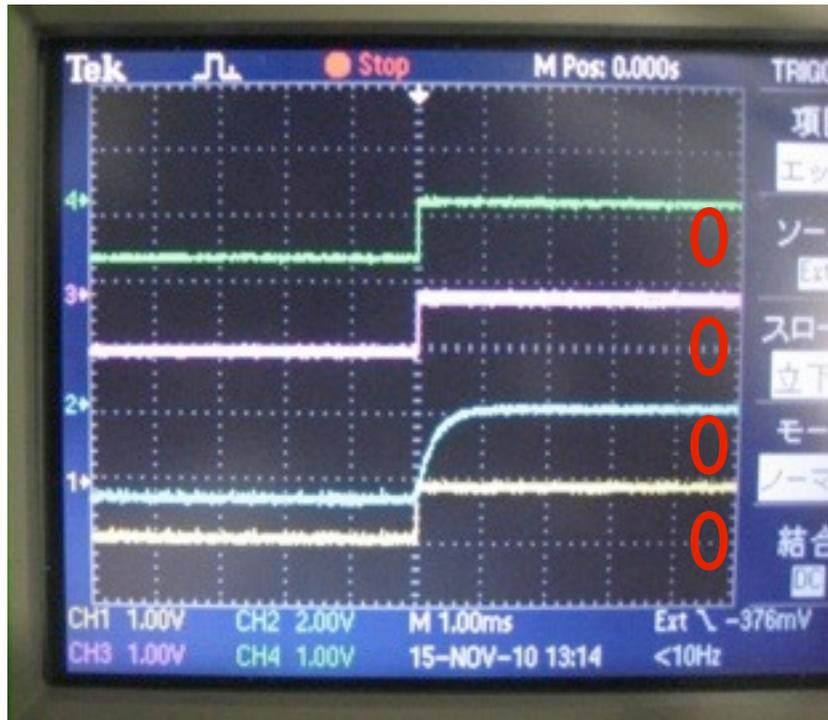
6bit  
3bit  
2bit  
1bit

正しいタグ# = 57856 = 1110 0010 0000 0000

オシロで見る限り正しいタグ番号が配られている  
(2bit目のテールは、オシロでT字でわけて信号を受ける際  
に使用した50Ωに問題あったため)

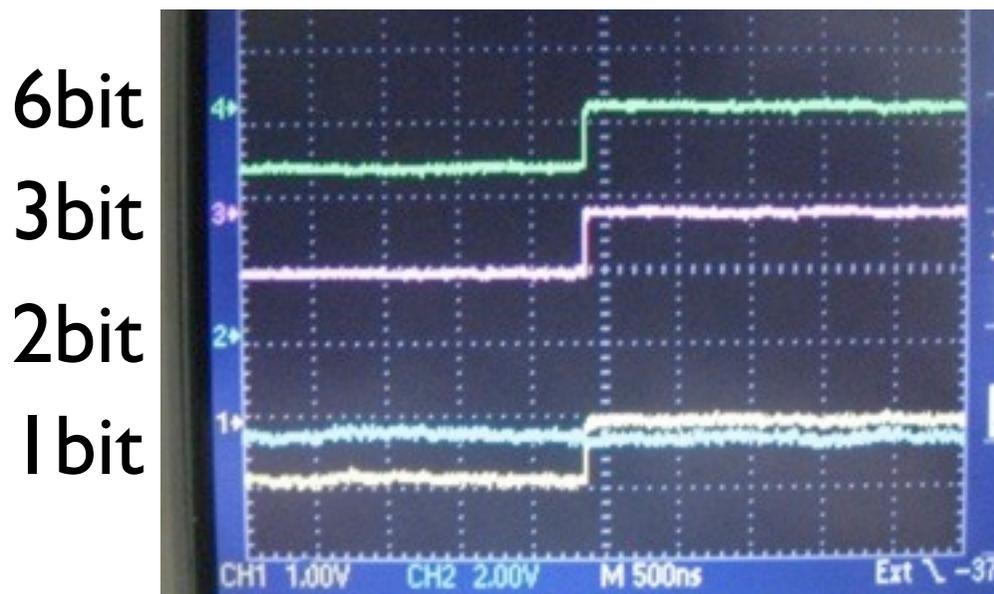
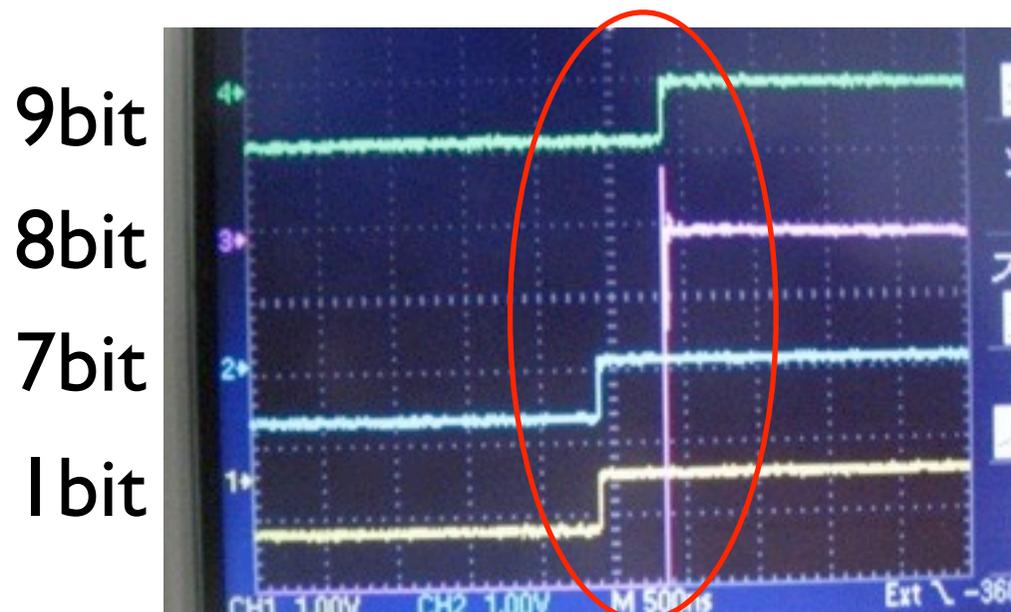
# 結果2

正しいタグ# = 59392 = 1110 1000 0000 0000

8bit以上のタグ番号の切り替わるタイミングが7ビット以下よりも遅くなっている。

(2bit目については先ほどと同じ問題がある)

→ ラッチするタイミングが際どいのが原因？

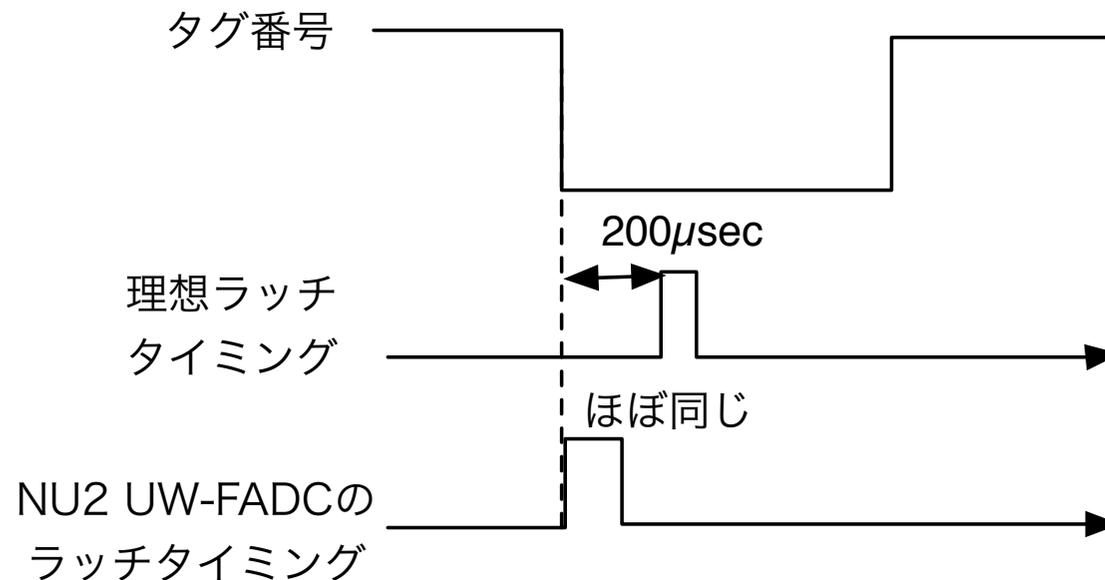
# 問題2

- 先ほどのオシロの測定より、Ext trigger = “タグ番号をラッチするタイミング” と “タグ番号が切り替わるタイミング” がほぼ同じ。
- 理想的には、タグ番号が変わった後にタグ番号をラッチする(時間差は $200\mu\text{sec}$ に設定したはず)

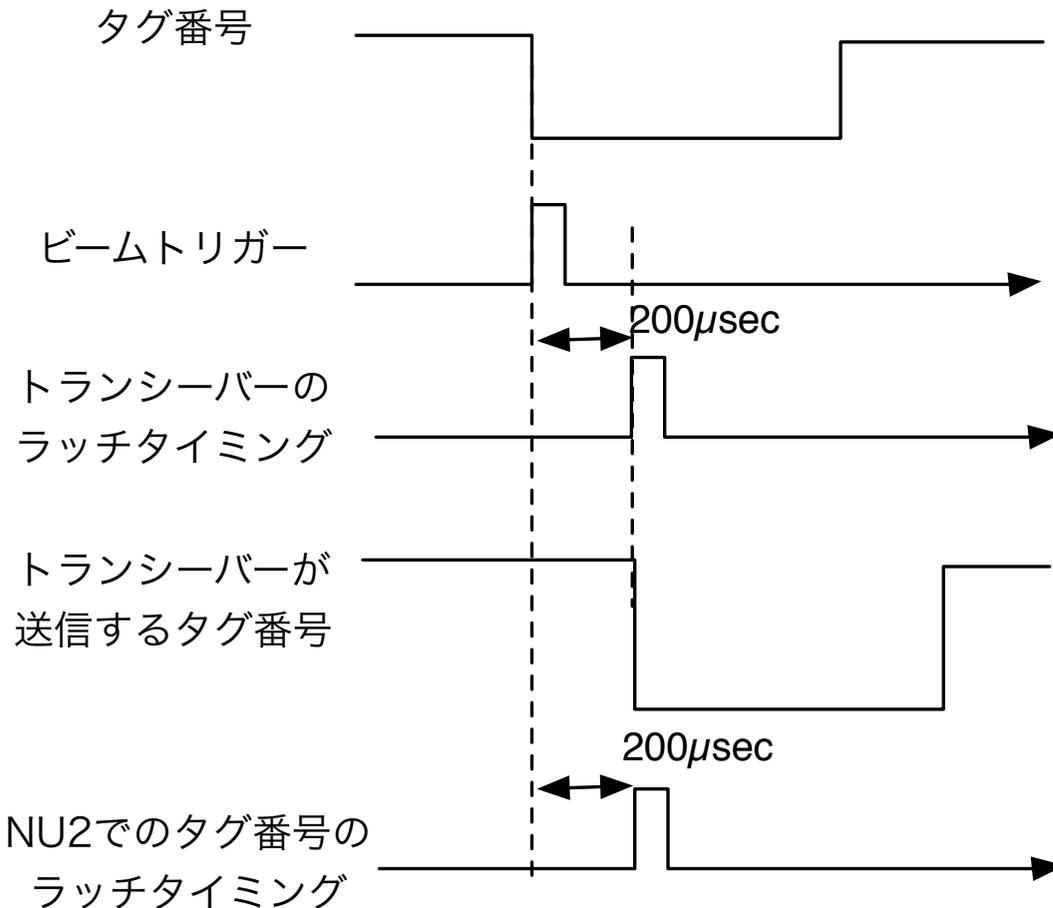
# タグ分配について 2

トランシーバーにもラッチするタイミングが存在.

→ トランシーバーが送信するタグ番号はラッチしたタイミングで切り替わる.

NUIと同様にビームトリガーを元にラッチのタイミングを決めると、タグ番号が切り替わるのとラッチタイミングがほぼ同じに。  
→ 実際に左のような現象が起こっていた。

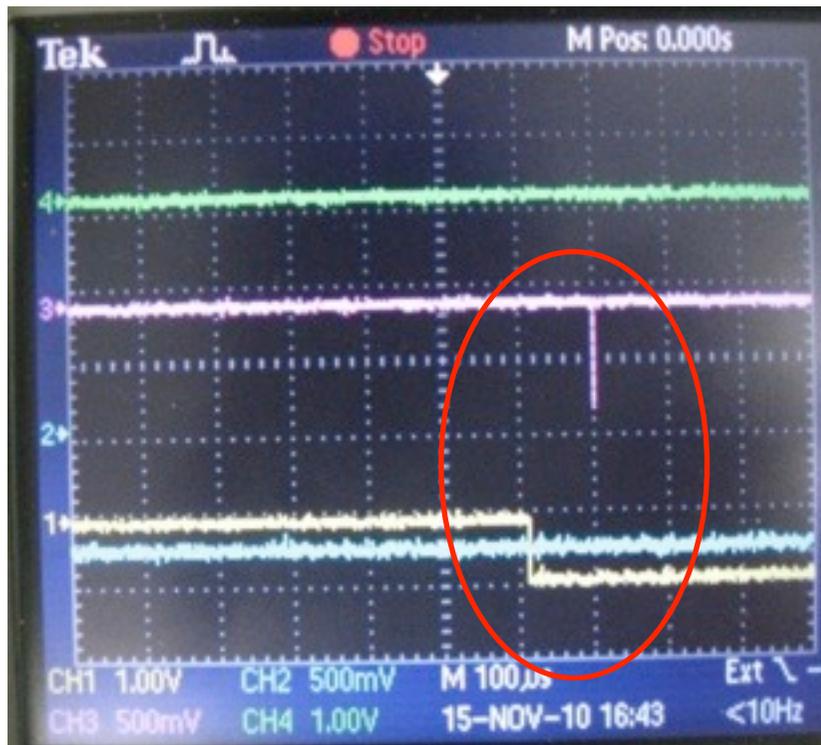
# 調整後

ラッチタイミング調整後のタグ番号の切り替わり  
とNU2でのラッチタイミングをチェック。

→ これでNU2でも正しくラッチ出来るはず！

- 調整後、該当するタグエラーは起きておらず、全モジュールで正しくタグ番号が読めている。
- いままでNU2、MUMONでのタグ番号のラッチタイミングは際どかった？
- Copperは下位3ビットしか読んでいないため、今回の問題の影響はなし(MUMONはCopperのみ)。
- NU2のUW-FADCに関しては、たまたま読めていた？
- タグの上位8ビットと下位8ビットで番号の切り替わるタイミングがずれるのは何か故障の前兆か？
- タグ番号切り替わりをビット毎にチェックする必要あり。
