# Mizuche Work report (5/30~6/3)

A.Murakami

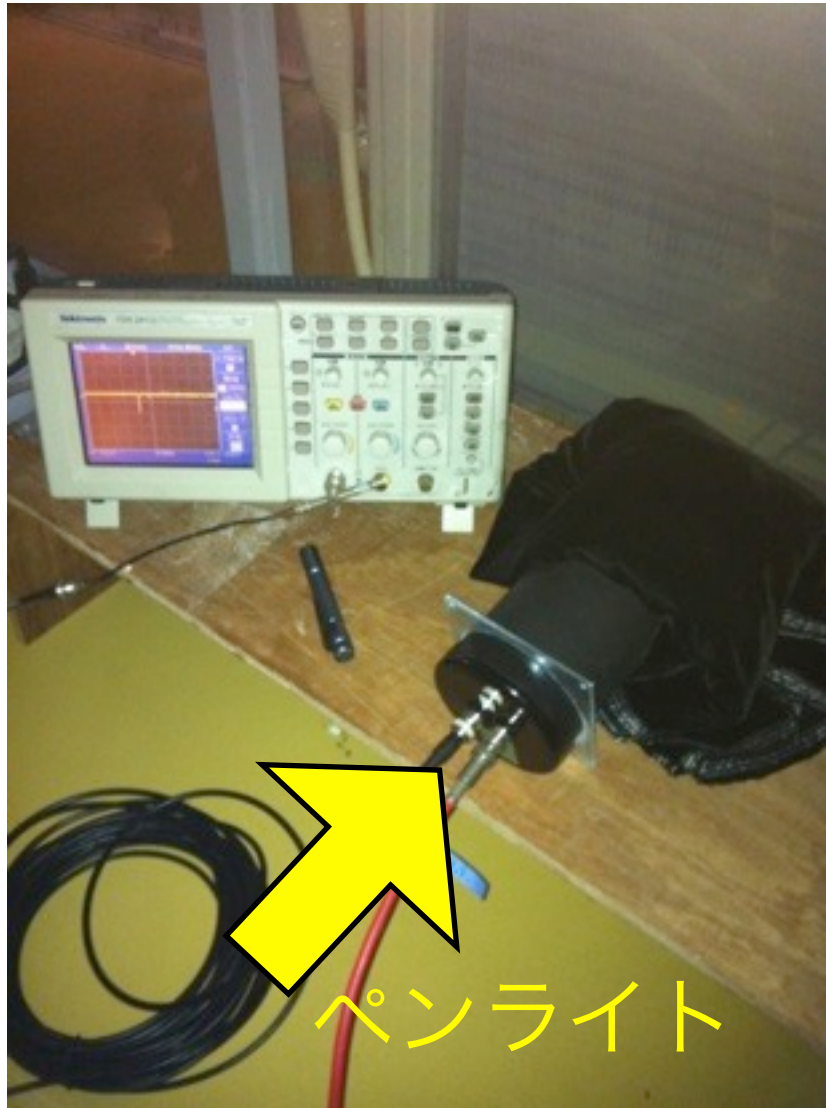
# PMT光漏れチェック

キャップをブラックテープ  
で固定し、コネクタ根元を  
パテでシーリングしたPMT  
の光漏れチェック

- HV : 1100V (or 1200V)
- PMT# 40, 131, 154, 103, 128,  
138, 121, 78, 127, 161

→ 光漏れなし。今のシーリ  
ング方法で問題なさそう。
