# 水子 工作業報告

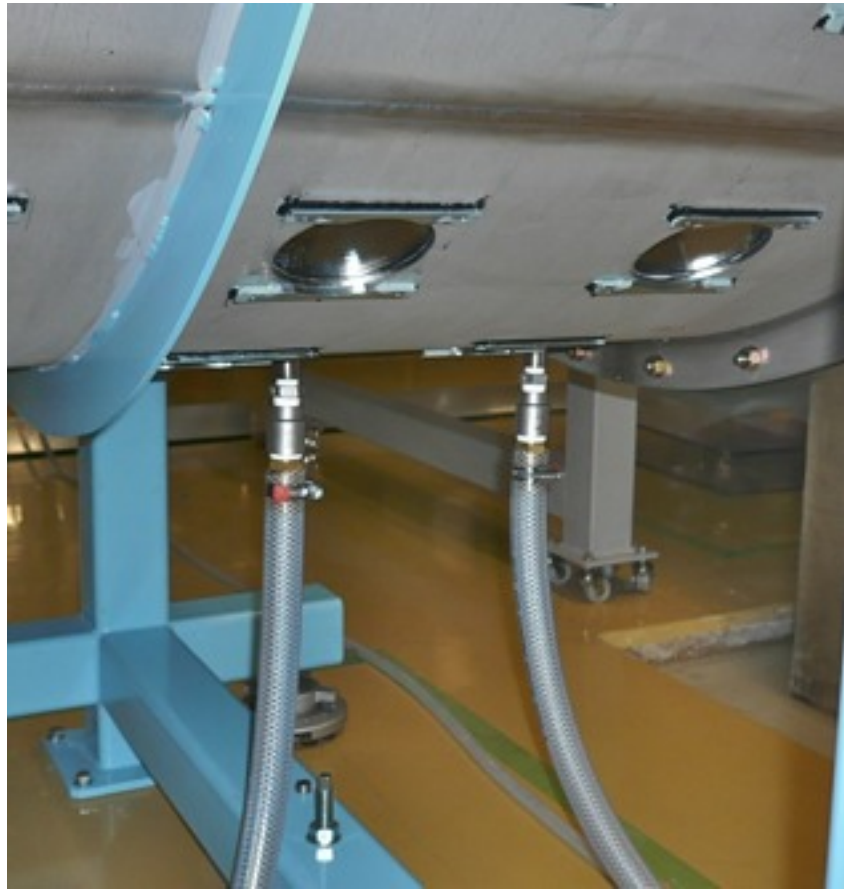
# 水の配管(ほぼ)完了

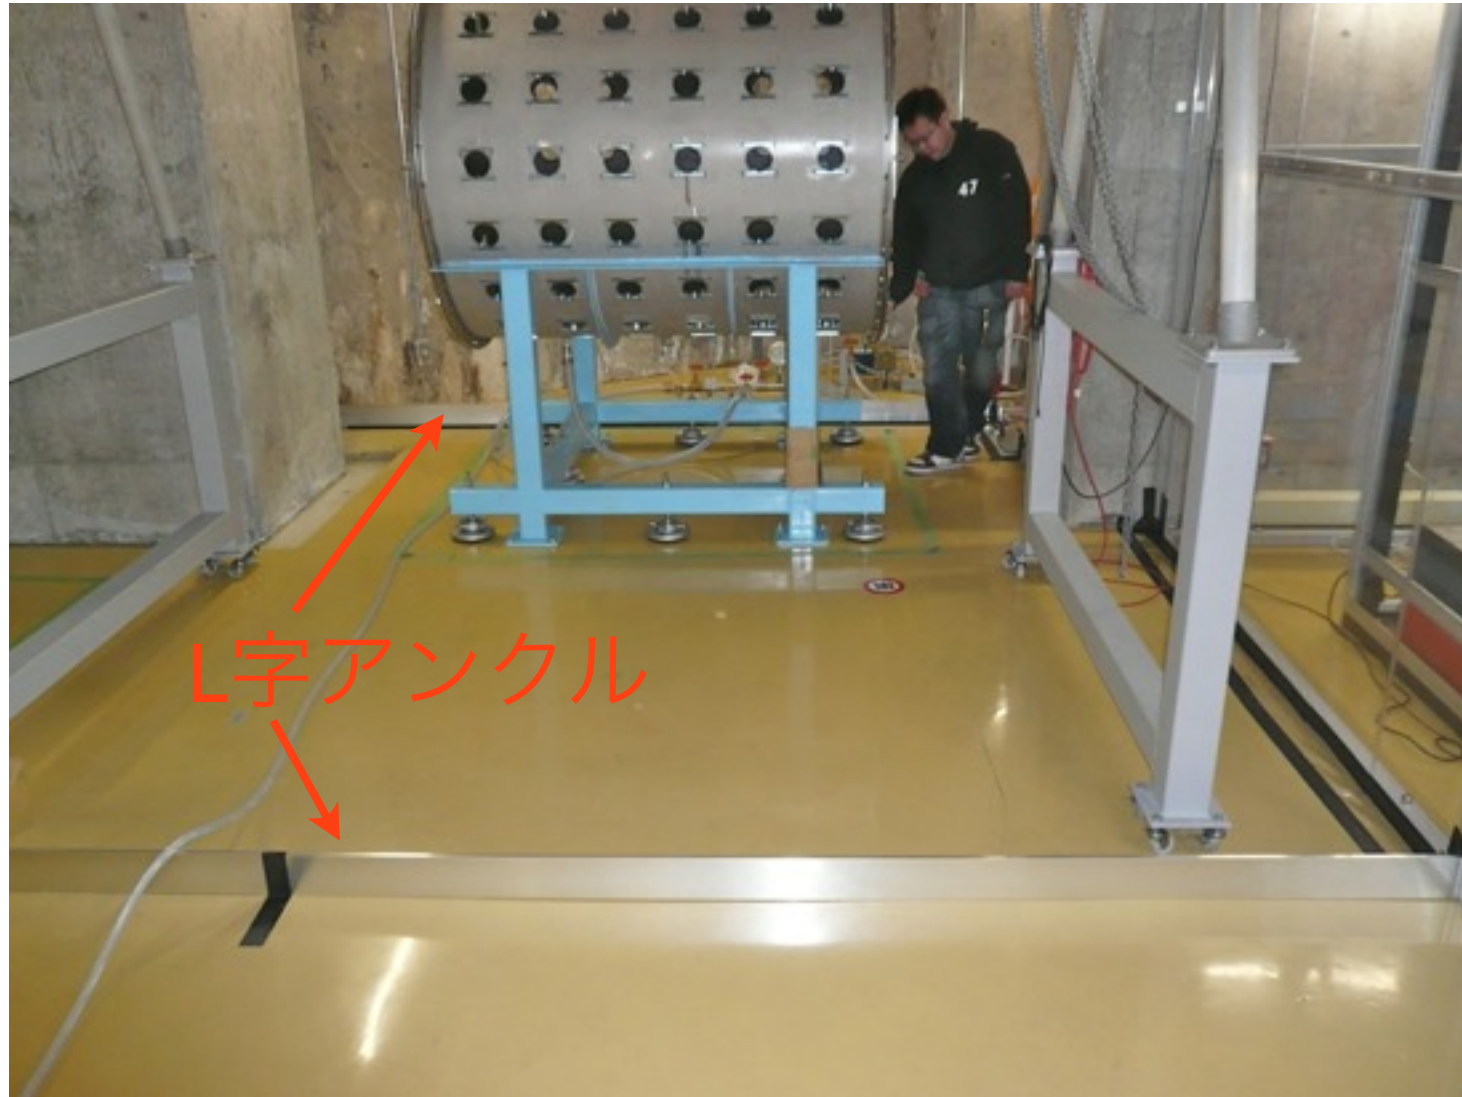
# タンク周りの遮へい

水が漏れても周りに影響しないように対処

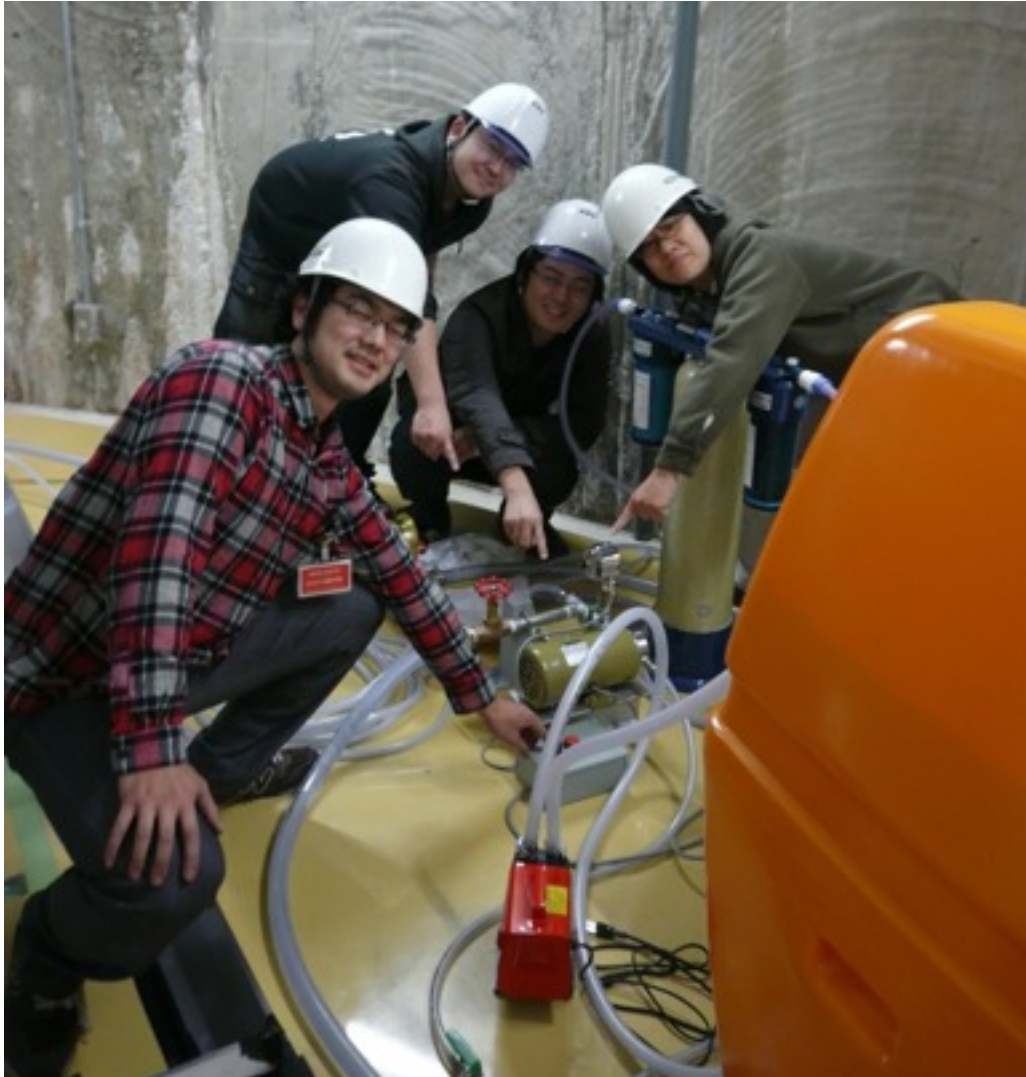
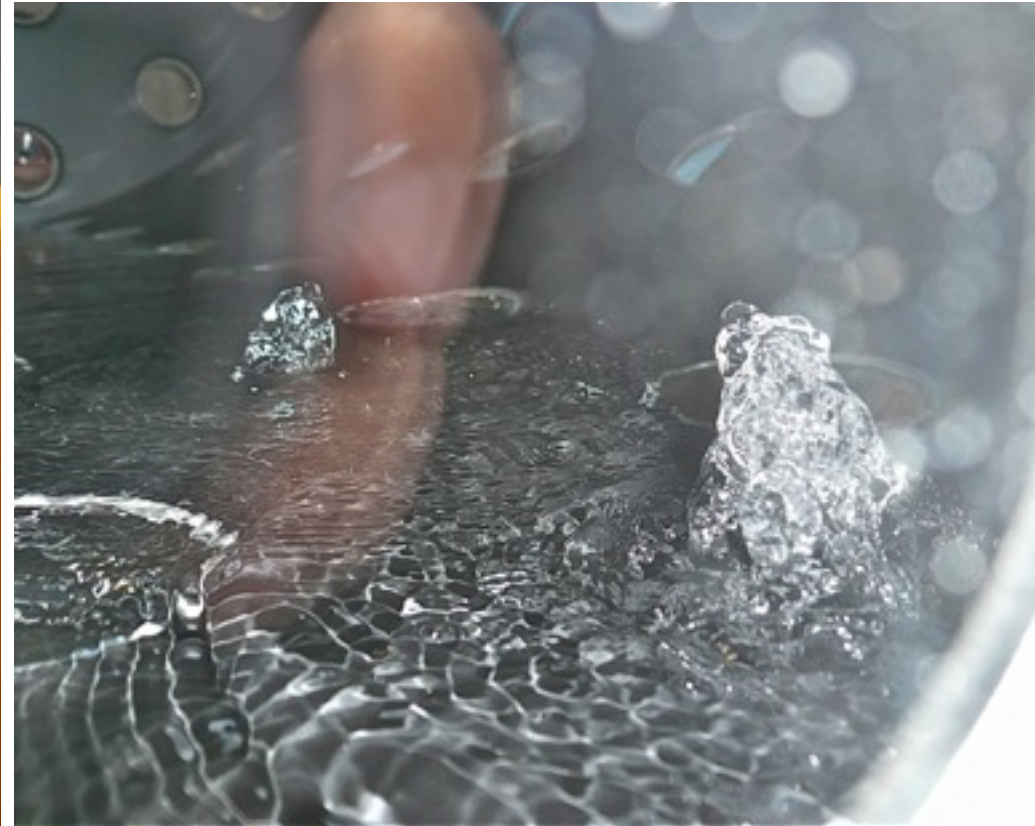
# 水入れ開始

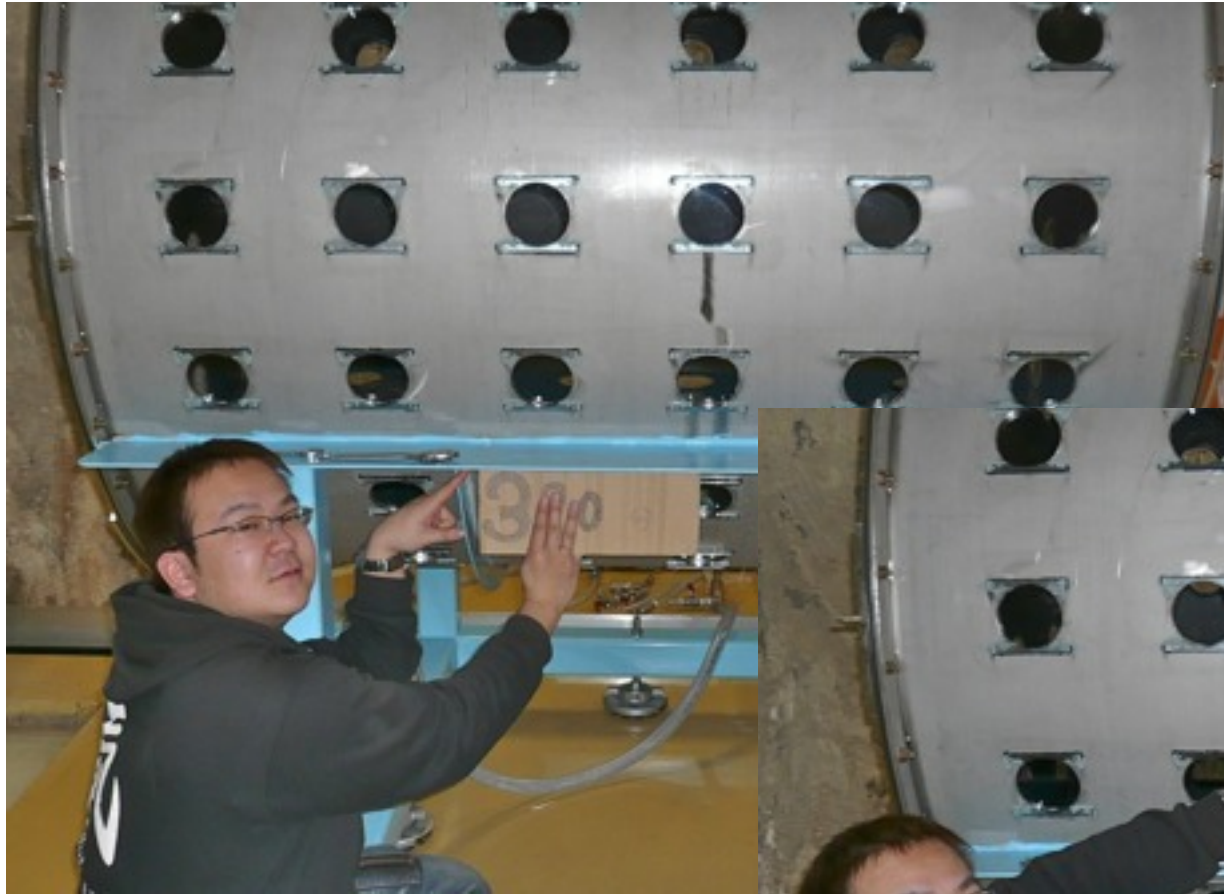
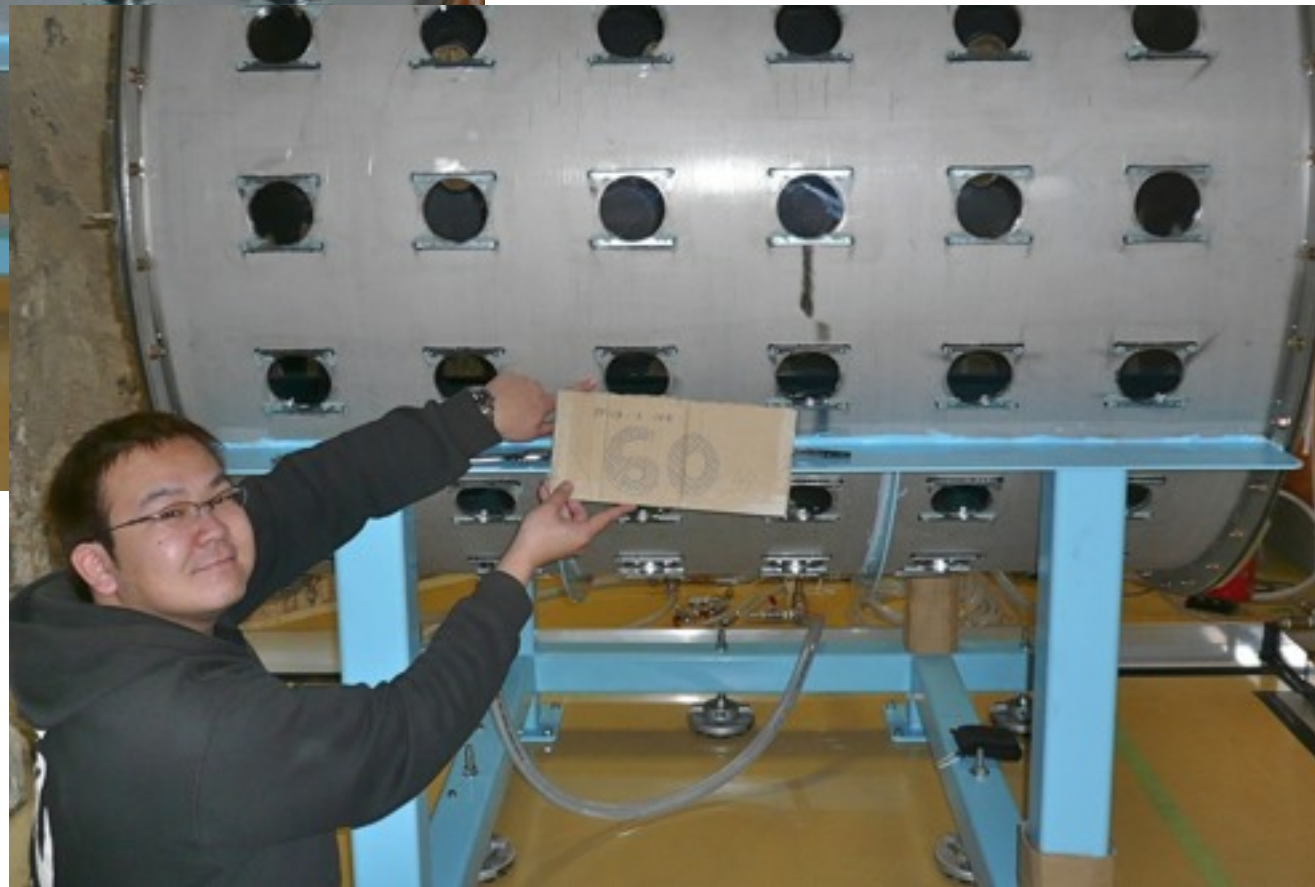
# 水漏れもなく順調

- タンクを満水にするには現在の貯水量では足りない。
- 地上から再度水を引いてくる(今日)。
- タンクを満水にした後に、水漏れのチェック(明日以降)。
